**新增数字减影血管造影机（DSA）应用项目**

**竣工环境保护验收监测报告表**

**遂宁市第三人民医院**

**2022 年 2 月**

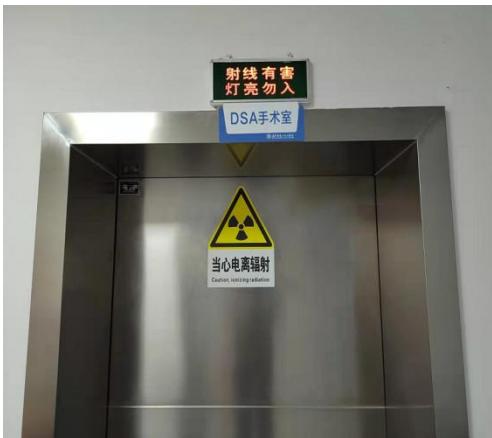
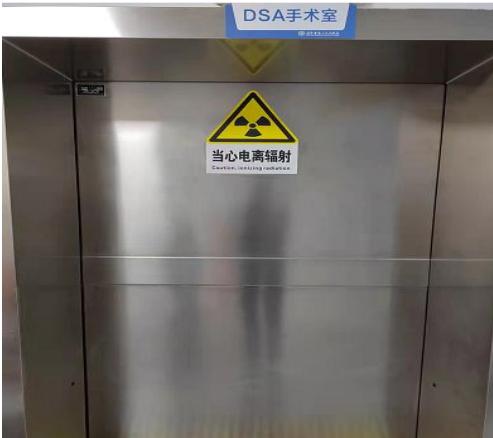
图 2-3 验收现场部分照片

A photograph of a stainless steel door for an intervention operating room. The door features a yellow triangular radiation warning sign with the Chinese characters "当心电离辐射" (Caution: ionizing radiation) and its English translation below it. Above the door, there is a blue sign that reads "DSA手术室".
介入手术室门灯连锁	介入手术室电离辐射标识铅门

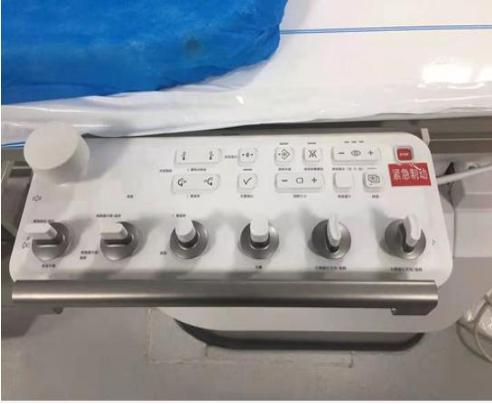
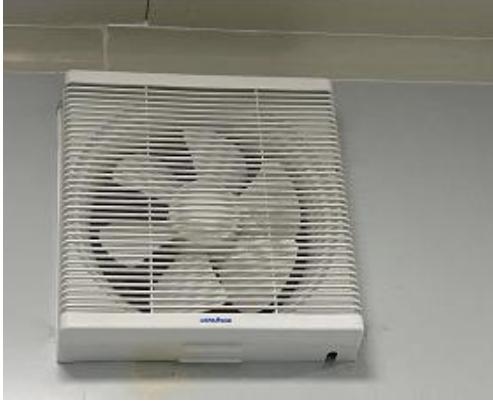
A photograph of a control panel with several silver knobs and buttons, likely for emergency braking or stopping equipment in the operating room.

A photograph of a white rectangular fan unit with a metal mesh grille, part of the ventilation system.

操作室紧急制动开关	通风系统

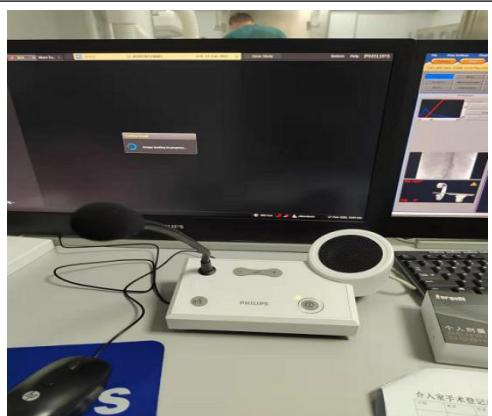
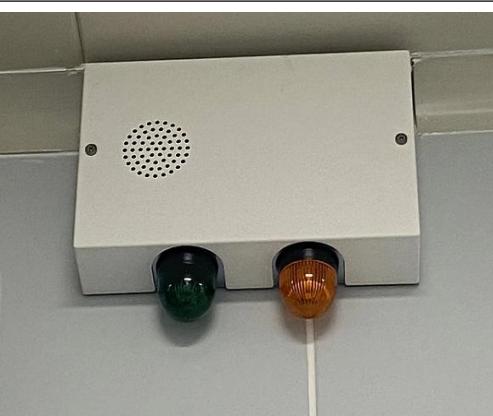
A photograph of a computer monitor displaying a video feed from a surveillance camera. In front of the monitor is a white Philips medical control console with various buttons and a small circular sensor. A black computer mouse is visible on the desk to the left.

A photograph of a light-colored rectangular box with two indicator lights at the bottom: a green light on the left and an orange light on the right. This is the machine status indicator box located at the entrance.
对讲系统	入口处机器工作状态指示灯箱

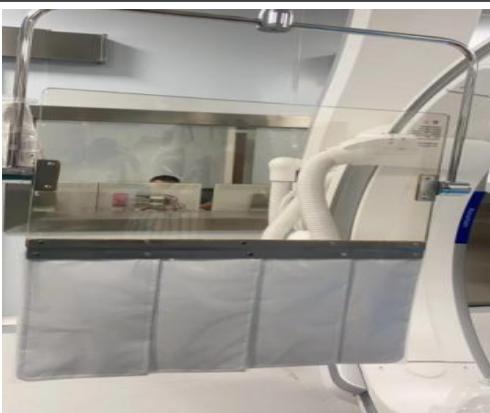
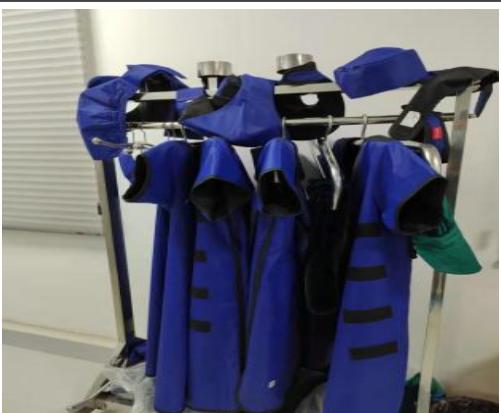
铅屏风	防护用品

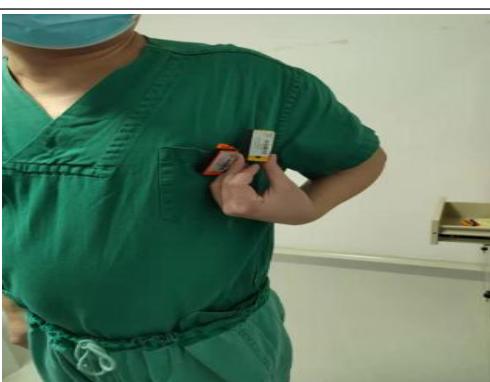
个人剂量计（铅衣内、外）	规章制度上墙

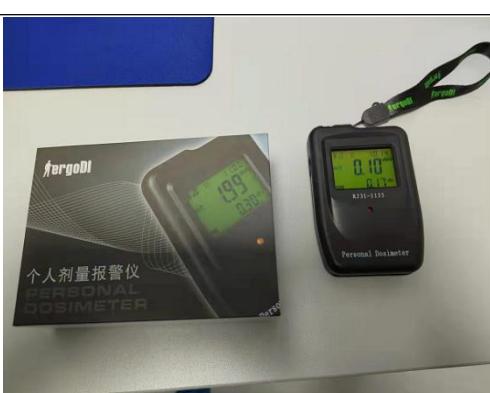
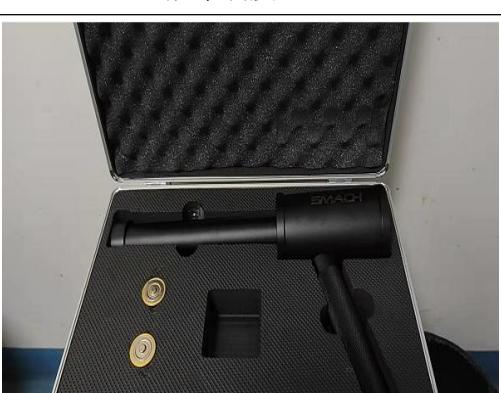
个人剂量报警仪	便携式 X-γ 辐射监测仪

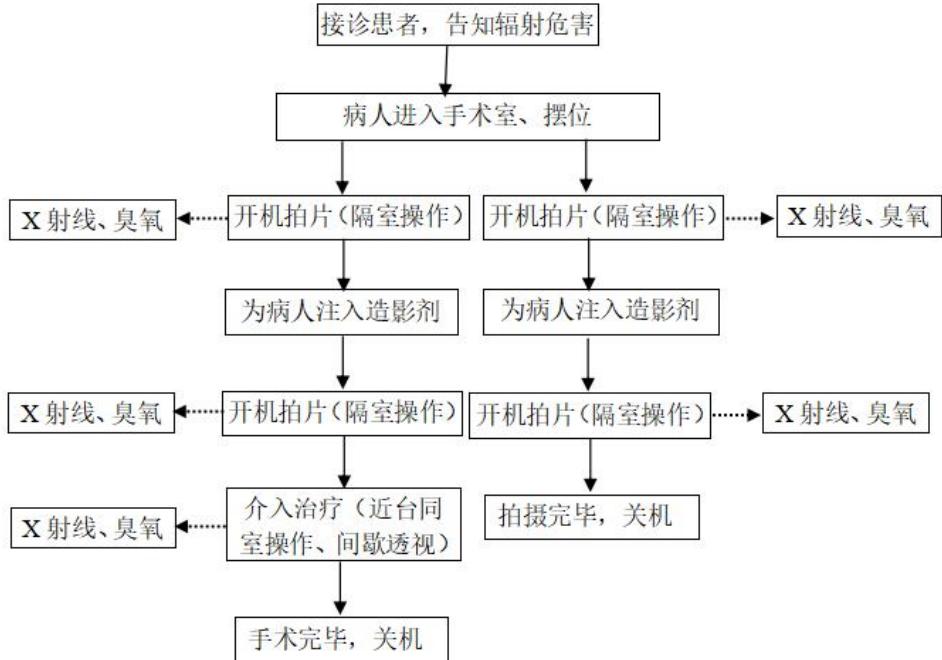
图 2-5 DSA 工作流程及产污环节示意图

DSA 介入治疗采用近台同室操作方式。通过控制 DSA 的 X 线系统曝光，对患者的部位进行间歇式透视。具体方式是受检者位于手术床上，介入手术医师位于手术床一旁，距 DSA 的 X 线管 0.5~1.0m 处，在非主射束方向，配备个人防护用品（如铅衣、铅围脖、铅眼镜、铅手套等）。同时手术床旁设有屏蔽挂帘和移动式防护帘。介入治疗中，医师根据操作需求，踩动手术床下的脚踏开关启动 DSA 的 X 线系统进行透视（DSA 的 X 线系统连续发射 X 射线），通过悬挂显示屏上显示的连续画面，完成介入操作。医生、护士佩戴防护用品。每台手术 DSA 系统的 X 线系统进行透视的次数及每次透视时间因患者的部位、手术的复杂程度而不同。介入手术完后关机，病人离开 DSA 机房。

DSA 检查采用隔室操作方式，通过控制 DSA 的 X 线系统曝光，采集造影部位图像。具体方式是受检者位于检查床上，医护人员调整 X 线球管、人体、影像增强器三者之间的距离，然后进入操作间，关好防护门。医师、操作人员通过操作间的电子计算机系统控制 DSA 的 X 线系统曝光，采集造影部位图像。医师根据该图像确诊患者病变的范围、程度，选择治疗方案。

本项目使用 1 台 DSA，属于 II 类射线装置。产污环节为：在注入造影剂之前拍片产生的 X 射线和臭氧，注入造影剂之后产生的 X 射线和臭氧，介入治疗过程中间歇透视产生的 X 射线和臭氧。在手术时，产生医疗包装物和容器和药棉、纱布、手套等医疗废物。注入的造影剂不含放射性，同时射线装置采用先进的数字显影技术，不会产生废显影液、废定影液和废胶片。

根据环评报告表所示，本项目在 DSA 手术室内使用 1 台型号为 Azurion 7 M20 的 DSA，其额定管电压为 125kV，额定管电流为 1000mA，出束方向由下向上，属于 II 类射线装置，年诊疗病例约 850 例，单台手术最长出束时间为 15min，年累计最大曝光时间约 267.8h（其中透视 255h，拍片 12.8h），主要用于介入治疗、血管造影等。根据图 2-5 可知，DSA 工作流程和产污环节可知，本项目在运营期的污染源项如下：

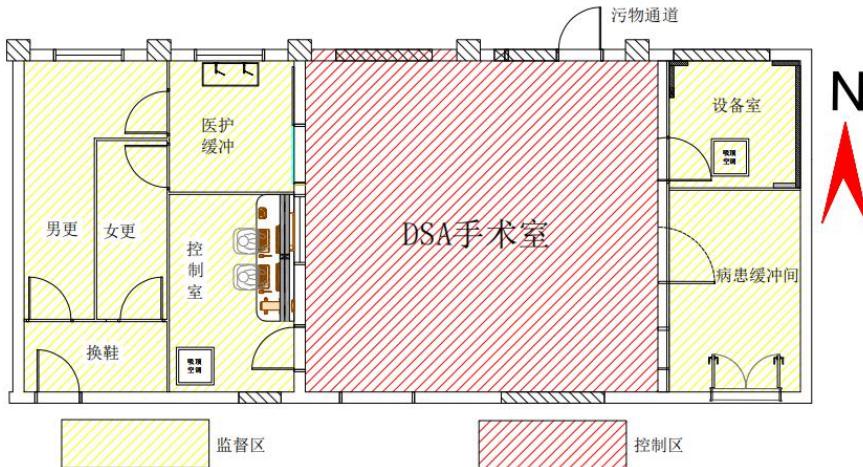
图 3-3 本项目 DSA “两区” 划分示意图

我院结合项目诊治、辐射防护和环境情况特点，将DSA手术室划为控制区，而换鞋区、男更、女更室、医护缓冲区、控制室、病患缓冲区、设备室划为监督区。

设备名称及位置	控制区	监督区
DSA (DSA 手术室)	DSA 手术室 实体区域内	换鞋区、男更、女更室、医护缓冲区、控制室、 病患缓冲区、设备室

本项目控制区和监督区的划分情况见表 3-2、监督区、控制区划分示意图见下图 3-3 所示：

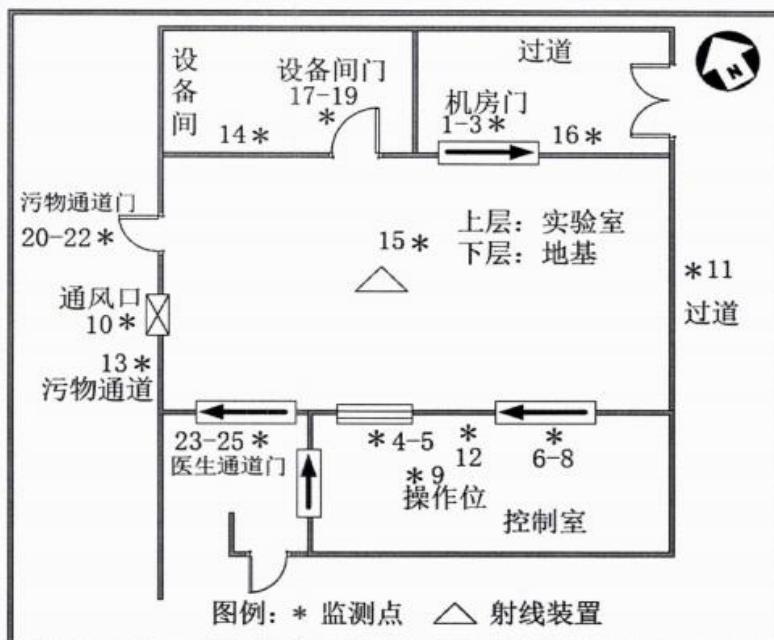
#### 图 6-1 本项目辐射环境监测布点示意图

本项目 DSA 在正常运行时，污染因子主要为曝光作业时产生的 X 射线，由此确定本项目监测因子为 X- $\gamma$ 辐射空气吸收剂量率。根据现场实际情况结合环评要求确定本次验收监测点位。X- $\gamma$ 辐射空气吸收剂量率监测点位主要包括：医生进出铅门、操作位、控制室、过道、机房门、设备间门、设备间、污物通道、通风口、污物通道门及手术室正上方等。各个监测点位均为距离 DSA 手术室最近的区域，根据电离辐射剂量率随着距离的增加而衰减的规律，以上监测布点能够科学的反映该射线装置工作场所周围的辐射水平及人员受照射情况，点位布设符合技术规范要求。监测布点示意图如下：
